Tuusniemen Naavanen

Hankesuunnitelma

16.9.2022

Savo-Karjalan Vesiensuojeluyhdistys ry.
Krista Lammenkoski, ympäristöasiantuntija
Anna Tuovinen, ympäristöasiantuntija
Jukka Koski-Vähälä, limnologi

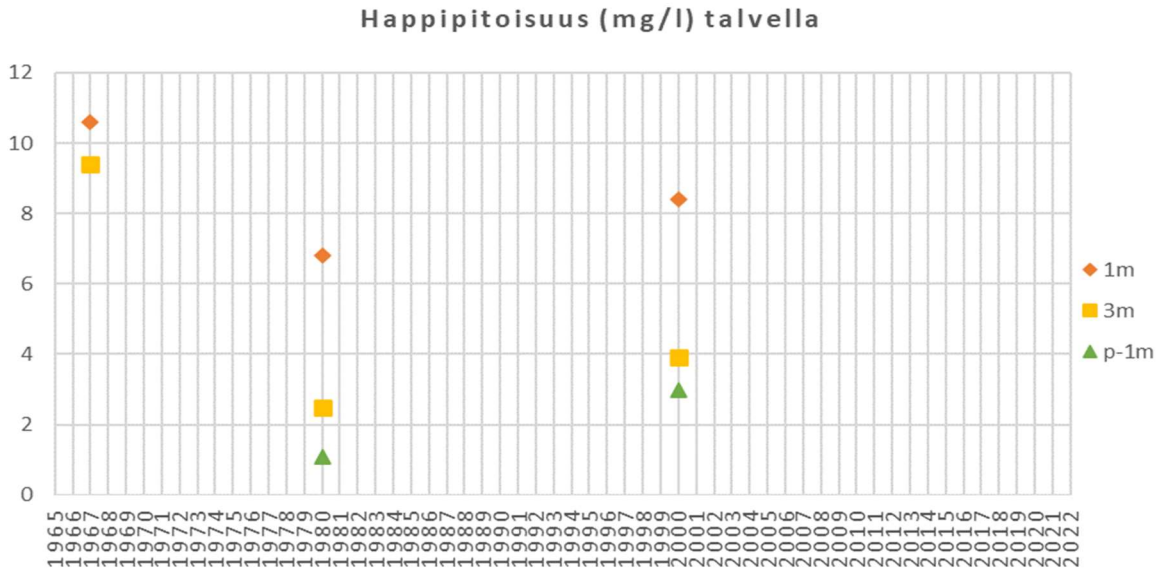
Kuva 3. Naavaan happipitoisuus (mg/l) talvella eri näytesyvyyksiltä vuosilta 1967- 2000, havaintopaikalta (Naavaan 95.1, Naavaan 008).

Talven happipitoisuuksissa (kuva 3.) alus­veden happipitoisuu­det laskevat. Vuoden 1980 alus­veden arvo, oli 1,1 mg/l. Happipitoisuuksien alenemista tapahtuu myös kolmen metrin vesikerroksessa. Lähivuosilta talvinäytteitä ei ole. Happipitoisuuksien alentuessa alus­veden ravinne­pitoisuu­det kohoavat, ilmentäen järven sisäistä kuormitusta.

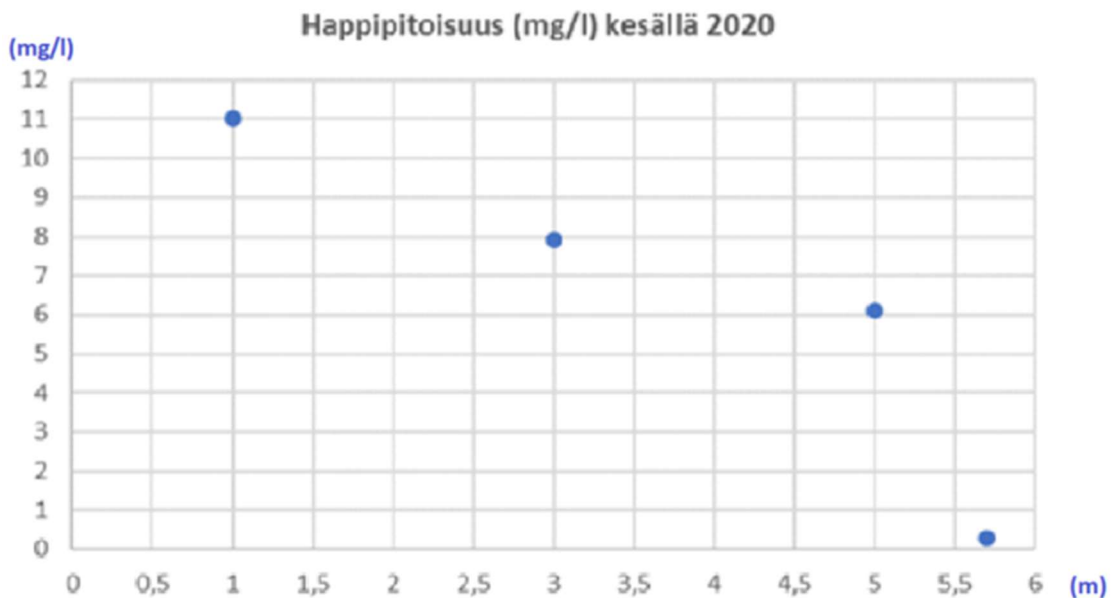
Kuva 4. Naavaan happipitoisuus (mg/l) eri näytesyvyyksiltä (m) kesällä 2020, kahdelta läheiseltä havaintopaikalta (Naavaan 95.1, Naavaan 008).

Kesätuloksia on ainoastaan elokuun lopulta vuodelta 2020. Tällöin pohjan läheisessä vesikerroksessa happipitoisuus on hyvin alhainen 0,3 mg/l, mutta muutoin happitilanne on koko vesipatsaassa hyvä (kuva 4.). Kesän 2020 tulosten perusteella syvänteestä vapautuu ravinteita ja kerrostuneisuuden puuttuessa lisäävät järven rehevyyttä.

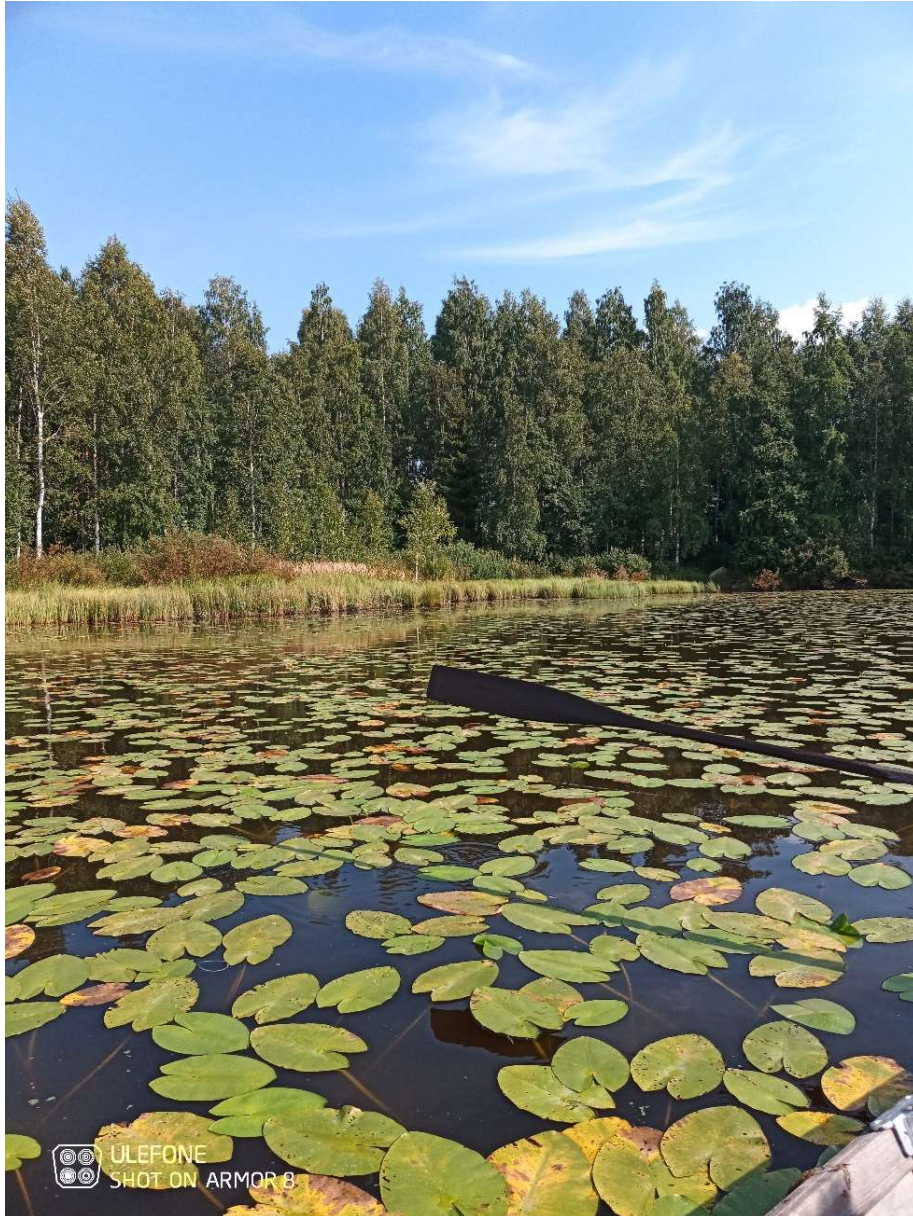
Kuva 9. Vesikasvillisuus Naavanen järven pohjoispäässä elokuussa 2022. (Krista Lammenkoski)

Vesikasvillisuuden kartoitus tehtiin elokuussa 2022. Järven kasvillisuus on yksipuoleisesti ulpukkaa ja järviruokoa (kuva 9). Osmankäämejä, järvikortetta, järvikaislaa ja karvalehtiä näkyi vähän. Paikallisten mukaan järvellä on aiemmin ollut muitakin vesikasveja, kuten siimapalpakkoa, jota ei nyt näkynyt ollenkaan. Pohjoispäässä järveä kasvillisuutta oli huomattavasti paljon enemmän kuin muualla päin järveä. Järvessä oli pääasiassa kova pohja.
